Line

4575.--.50

Description Mitigeur de lavabo mural 2 trous à encastrer
Inbouw 2-gats ééngreepsmengkraan voor wandmontage
Concealed wall-mounted 2-hole single-lever sink mixer

- FR** Instructions de montage et titre de garantie
- NL** Montagevoorschrift en garantiebewijs
- GB** Note of assembly and guarantee voucher

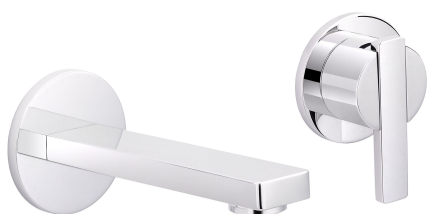
Picture

Flow at 3 bar : Restricted 5 l/min

Internal mechanism : Mixer ceramic cartridge (90°)

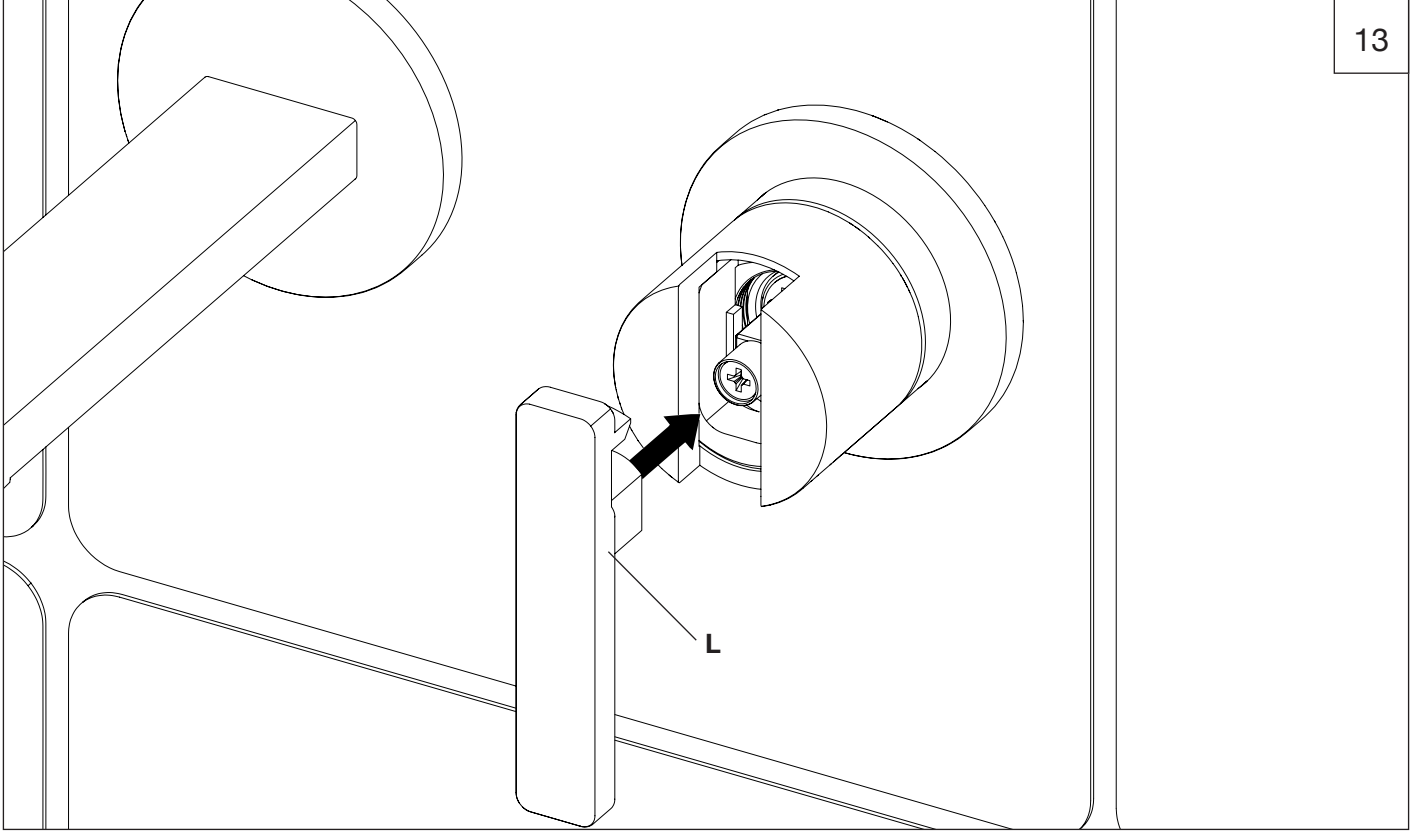
12

1/2 tour
1/2 lap
1/2 tour

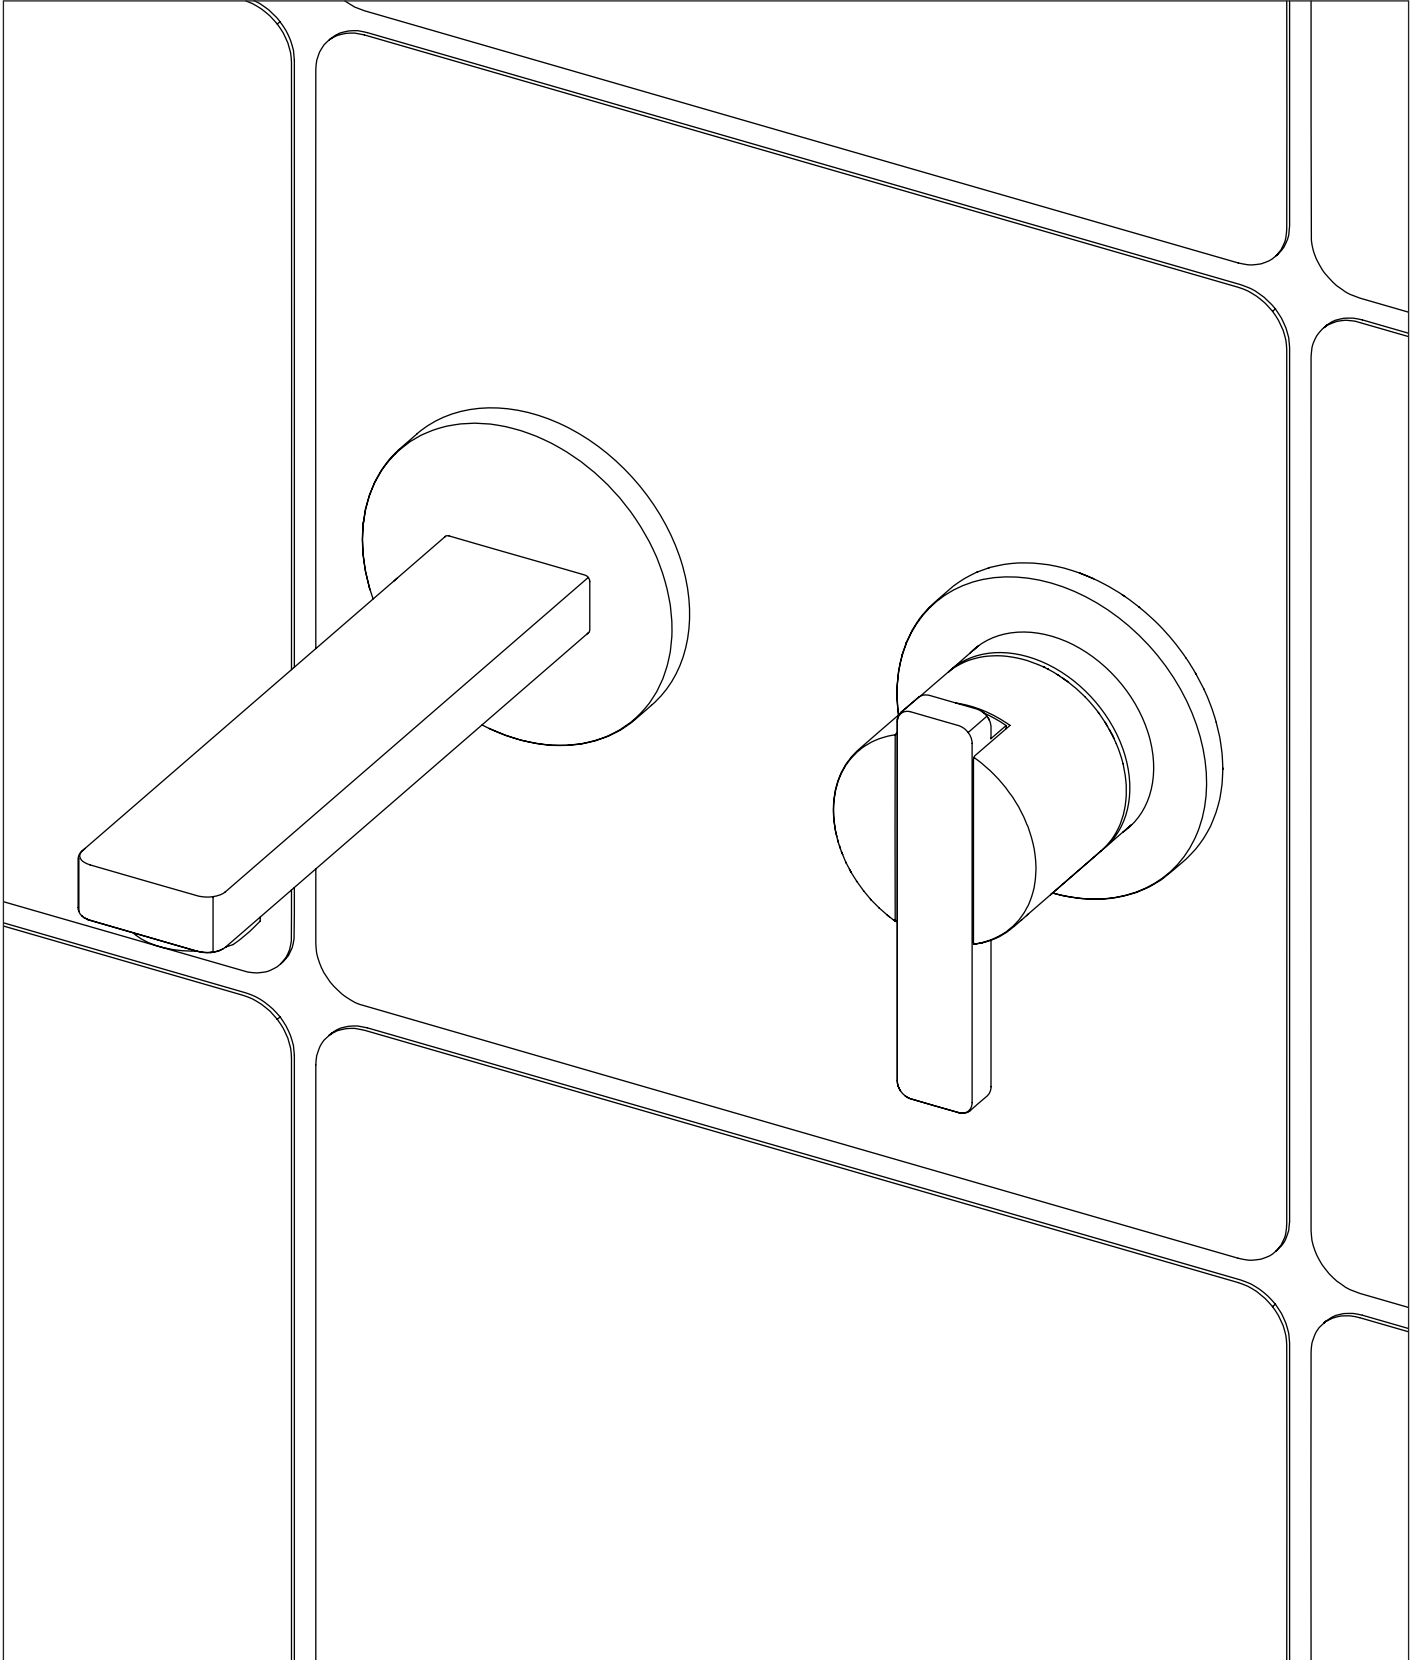
Rallonge 25mm (Possibilité de plusieurs extensions)

Verlengstuk 25mm (meerdere verlengstukken mogelijk)

Extension piece 25mm (multiple extensions possible)
