JOE

4086.--.74

Description Thermostatique à encastrer
 Inbouw thermostaat
 Concealed thermostatic

- FR** Instructions de montage et titre de garantie
- NL** Montagevoorschrift en garantiebewijs
- GB** Note of assembly and guarantee voucher

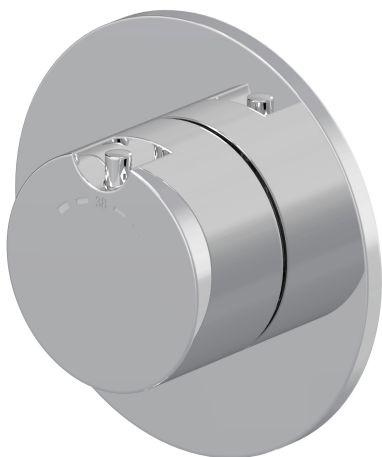
Product details

T° mechanism : Thermostatic wax cartridge

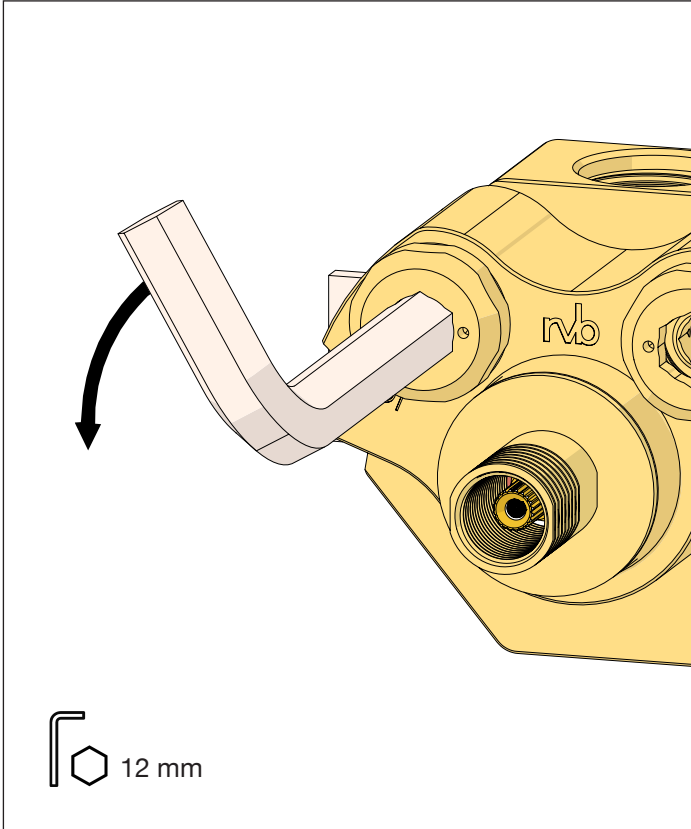
Clapet anti-retour
Terugslagklep
Check valve
