# Line

**4575.--.52**

Description Mitigeur de lavabo mural 2 trous à encastrer, bec 200mm  
Inbouw 2-gats ééngreepsmengkraan voor wandmontage, uitloop 200mm  
Concealed wall-mounted 2-hole single-lever sink mixer, spout 200mm

- FR** Instructions de montage et titre de garantie
- NL** Montagevoorschrift en garantiebewijs
- GB** Note of assembly and guarantee voucher

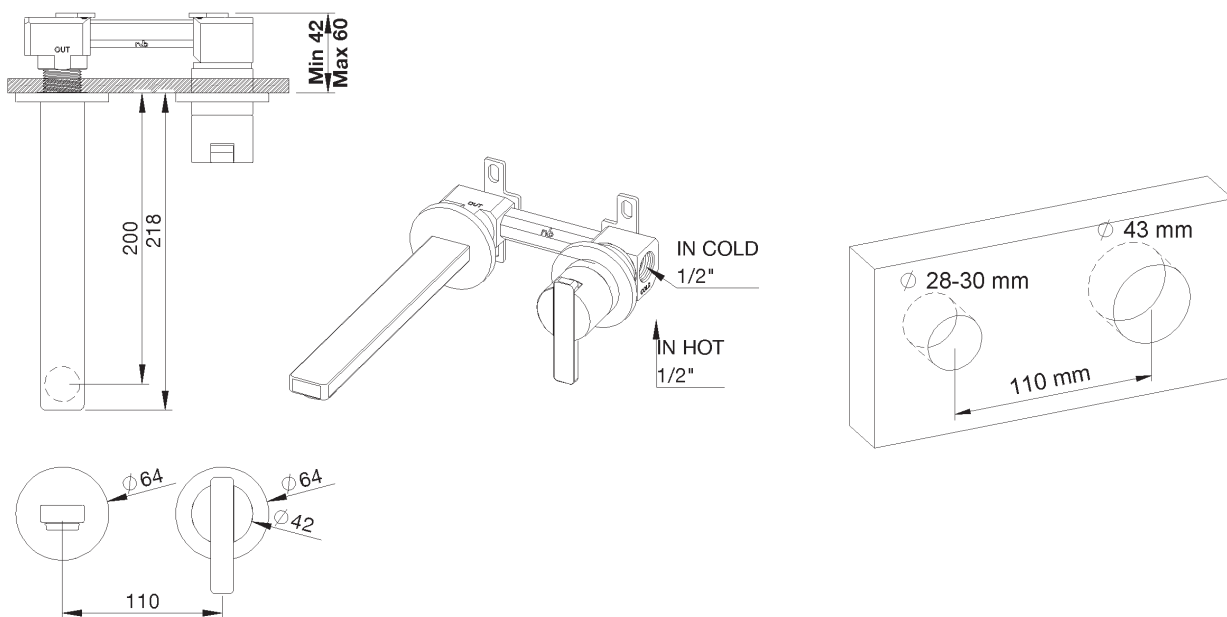
**Technical drawing**

Flow at 3 bar :           Restricted 5 l/min

Internal mechanism : Mixer ceramic cartridge (90°)

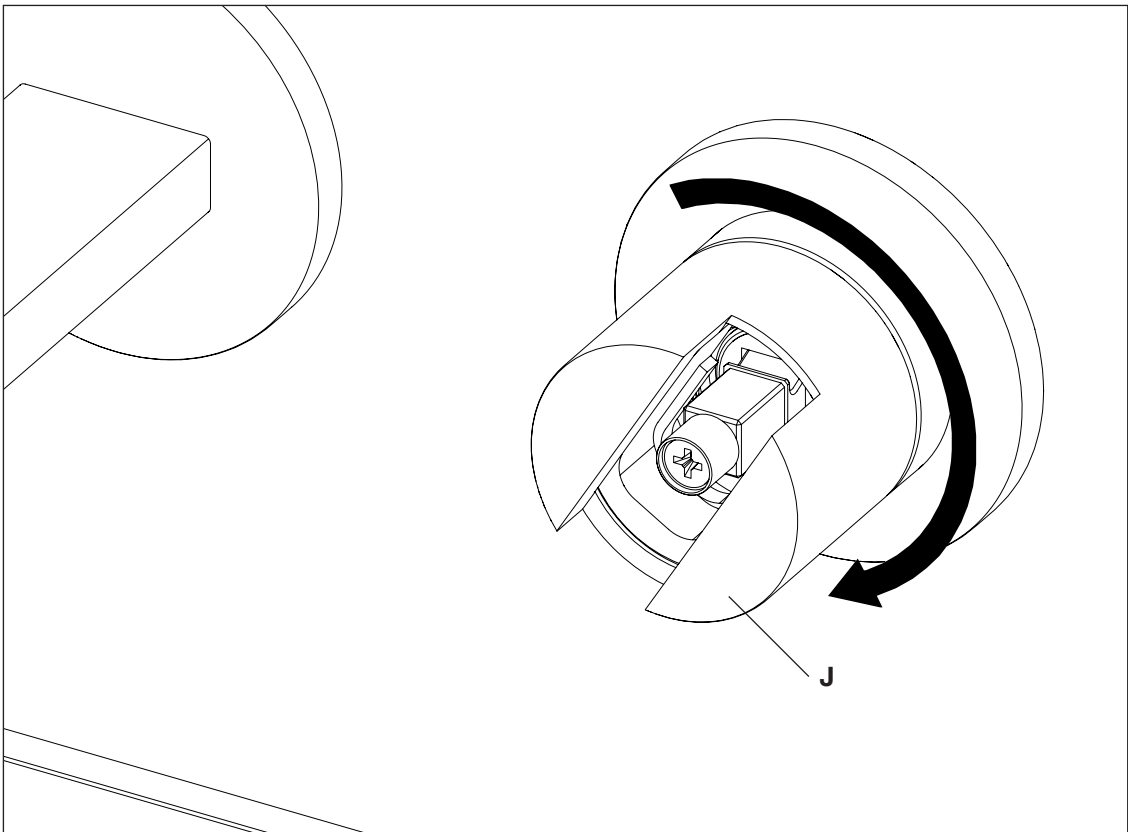
12

<p>1/2 tour 1/2 lap 1/2 tour</p>
--
