4585.--.67

Thermostatic for deck mounting, with two stop valves

EN Note of assembly and guarantee voucher

Technical Data Sheet

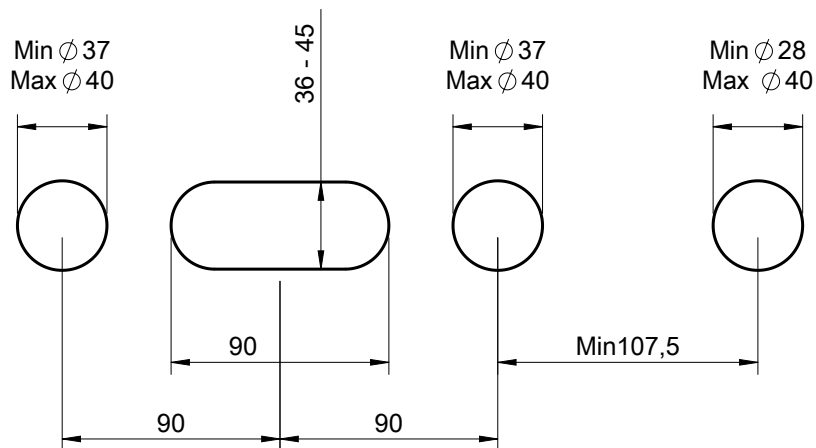
Gabarit de perçage
Model voor boring
Drilling template

Sortie A 3/4" F
Uitgang A 3/4" F
Outlet A 3/4" F

Arrivée eau chaude 1/2" F
Ingang warm water 1/2" F
Hot water inlet 1/2" F

Clapets anti-retour
Terugslagkleppen
Check valves

Arrivée eau froide 1/2" F
Ingang koud water 1/2" F
Cold water inlet 1/2" F

Sortie douche à main 1/2" M
Uitgang handdouche 1/2" M
Outlet hand shower 1/2" M

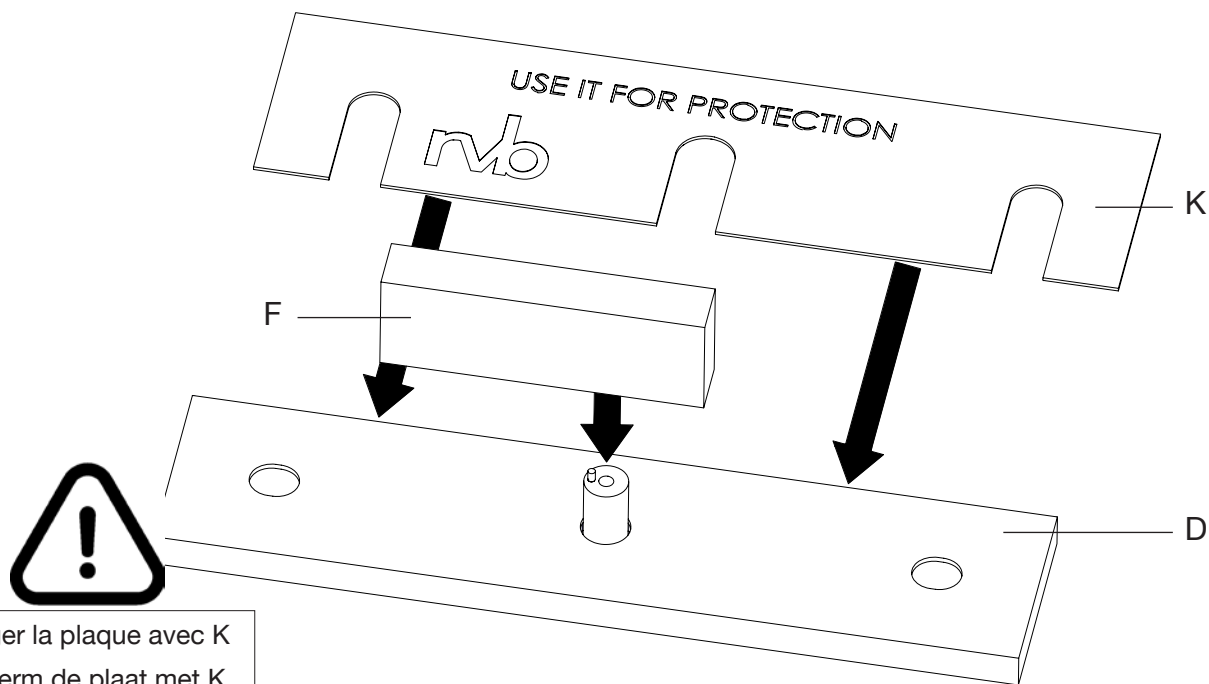
14

Protéger la plaque avec K
Bescherm de plaat met K
Protect the plate with K
